김포공항역(5호선) 스크린도어 사고관련 긴급 현안업무 보고

김포공항역 사고 발생경과 및 향후계획

2016. 10. 21.

서울특별시도시철도공사

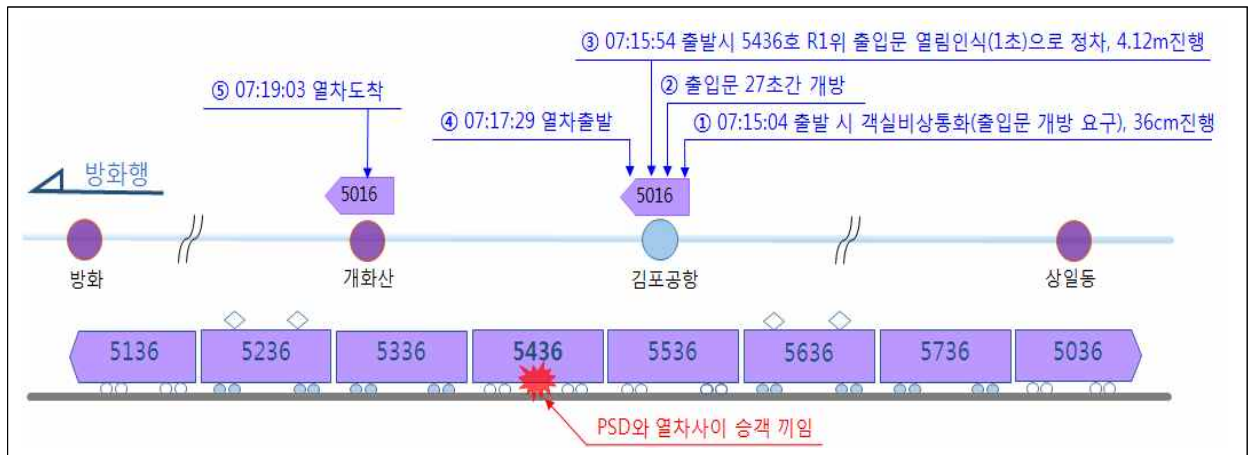
- 발생일시 : 2016.10.19.(수) 07:17경
- 발생장소 : 5호선 김포공항역(상선) 승강장 4-1지점
- 관계열차 : 제5016열차(536편성)
- 관계자 : 윤○○(5급, 답십리승무사업소)
- 사고내용
 - 상기 열차가 자동운전으로 김포공항역에 정차 후, 하차하던 승객이 승강장안전문 4-1지점으로 하차하다가 열차 출입문과 승강장안전문 사이에 갇힌 상태에서 열차가 출발하여
 - 갇힌 승객이 3-4지점 비상출입문을 통해 밀려 나왔으며, 119에 의해 고양시 명지병원에 이송되어 응급처치 중 08:18분경 사망한 사고임.
